# Deichsanierung im Gartenreich Dessau-Wörlitz

## Denkmalpflege im Einklang: Hochwasserschutz in Teilen des Gartenreiches Dessau-Wörlitz.

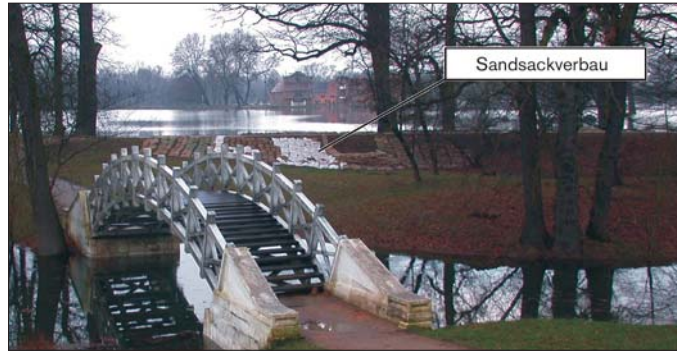
Bild 2

Sandsackverbau

**Verteidigung des Deichabschnittes „Am Auge“ während des Elbehochwassers 2006**

Die besondere Dringlichkeit des Sanierungsvorhabens zeigte sich nochmals im Zuge des Aprilhochwassers 2006 (Bild 2), wo der Deich nur mit hohem personellem und materiellem Aufwand gehalten werden konnte. Diese Erfahrungen konnten in die Vorgaben zur Sanierung einfließen.

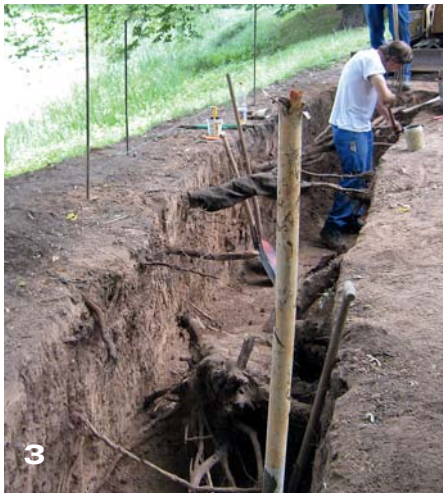
Bild 3 Haltewurzeln im Einbaubereich der Kerndichtung

Beim Freilegen von Wurzeln ist insbesondere darauf zu achten, dass mit Hand geschachtet wird (Bild 3), denn Wurzeln sind bedeutend weniger schubfest, als dass sie zugfest sind, d. h. sie sind nicht nur ihre biologische Funktion betreffend durch Schäden an der Wurzelrinde, sondern auch mechanisch durch Brüche, Anbrüche oder Herausreißen relativ leicht zu schädigen, obwohl

Im Bereich der Deichkrone musste eine Kerndichtung mit Anschluss an den bindigen Deichrumpf errichtet werden, um die Durchströmung zu minimieren. Hierzu wurde der Kronenweg zurückgebaut und der Deichkörper geschlitzet. Die in der Trasse verlaufenden Haltewurzeln der Großbäume wurden in Handarbeit freigelegt und mit angefeuchtetem Geotextilvlies mechanisch und vor Austrocknung geschützt. Der Aufbau der Kerndichtung erfolgte wiederum mit bindigem Boden; im Übergang von der Dichtung zum Wegeoberbau wurde wasserseitig weiterhin eine Deichsicherungsplatte aus Kunststoff zur Verhinderung der Durchströmung der durchlässigen Tragschichten des Weges eingebaut. Abschließend konnte der Wegeoberbau mit einem einheitlichen Höhenniveau denkmalgerecht hergestellt werden.

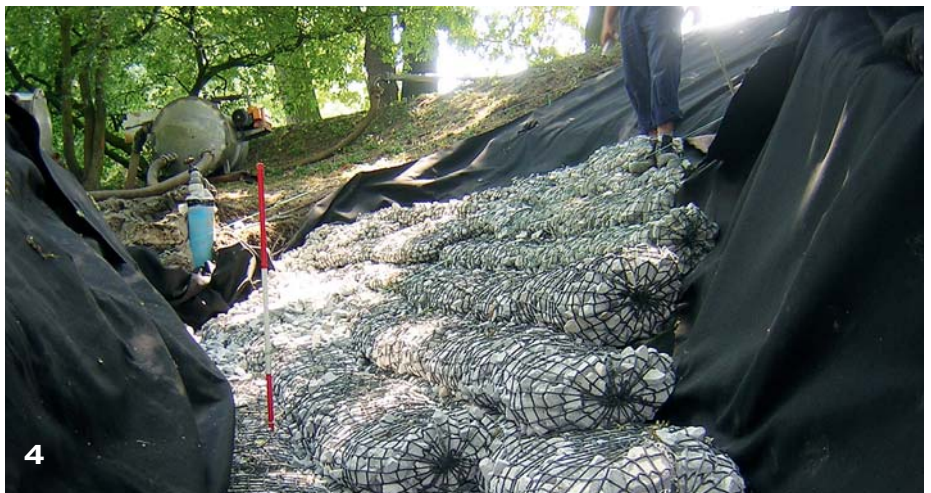
Bild 4 Filterkörper aus Steinwalzen auf Geotextilvlies

Die landseitige Deichböschung wurde analog zur wasserseitigen Böschung präpariert. Zur Verbesserung der stützenden und die Sickerlinie absenkenden Funktion wurde ein Filterkörper aus Steinwalzen errichtet (Bild 4), die eine besondere Flexibilität für beengte und komplizierte Einbauverhältnisse aufweisen.

Zu Herstellung der Filterfestigkeit füllte man die Zwischenräume mit abgestuftem Mineralgemisch auf und hüllte die gesamte Konstruktion darüber hinaus in ein Filtervlies. Abschließend konnte wiederum der Oberboden aufgetragen und Gras angesät werden.

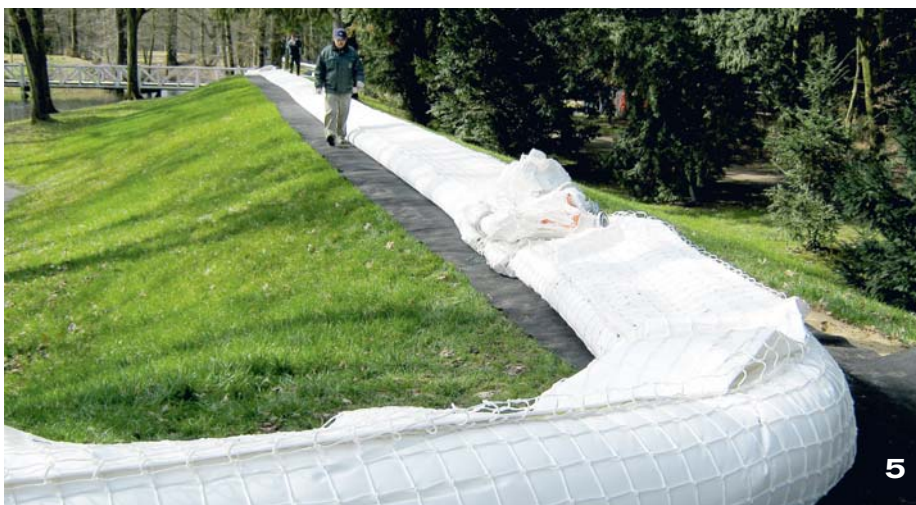
Bild 5 Probeaufbau des mobilen Systems im Rahmen einer Übung im März 2009

Nach den durchgeführten Recherchen erfüllte das System der Wagenhuber Mobildeich GmbH diese Anforderungen weitestgehend. Hierbei handelt es sich um drei innerhalb eines Netzcontainers miteinander verbundene Schläuche, die auf der Deichkrone ausgerollt und mit Wasser befüllt werden.

Durch die Wasserfüllung können die Schläuche quasi in jeder Lage und mit jeder Richtungsänderung fixiert werden. Die Netzcontainer sichern dabei die Standsicherheit des aufgebauten Systems und verringern die Schadensanfälligkeit durch Treibgutprall.

Im Frühjahr 2009 war die Produktion abgeschlossen und das System wurde nach einem zwischenzeitlich entwickelten Aufstell- und Logistikplan eingelagert. Im Sommer 2009 erfolgte in einer groß angelegten Übung der Aufbau von etwa 200 m Hochwasserschutzsystem am Einsatzort – allerdings auf einem anderen Deichabschnitt (Bild 5) mit dem Personal der Kulturstiftung. Die Übung verlief reibungslos. Es empfiehlt sich, die Kenntnisse der Aufbautrupps in regelmäßigen Abständen aufzufrischen.

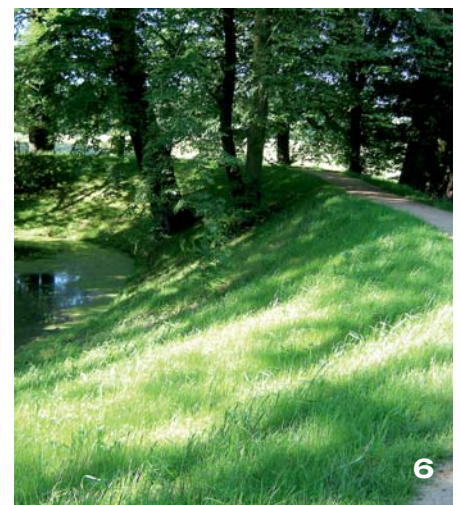
Bild 6 Fertiggestellter Deichabschnitt „Am Auge“ im Sommer 2010
